ANALISIS DE VIABILIDAD

Actividad: El proyecto consiste en el desarrollo de una Planta de tratamiento y disposición final de residuos biopatogénicos por la firma EMPAR Servicios ambientales de BIOPAZ S.A. – CUIT 30-71603250-3-, proyectado dentro del predio destinado actualmente al tratamiento de residuos sólidos urbanos de la municipalidad de Federal, ubicado en la continuación de Av. Sarmiento en dirección Norte de la localidad de Federal, Departamento Federal, Provincia de Entre Ríos. El proceso principal es **esterilización por autoclave** (tratamiento térmico con vapor a presión) para la inactivación de agentes biológicos, permitiendo su disposición de manera similar a un residuo urbano. Para ello se empleará autoclave que se ubicará en una superficie cubierta de aproximadamente 72 m², estructura de mampostería tradicional y techo de chapa. Se contará con un área de recepción y almacenamiento frío (reefer) para residuos con requisito de refrigeración lindante al sitio de autoclave, un área para residuos no autoclavables y una celda de seguridad para disposición final de los residuos tratados.

Objetivo: El objetivo del presente es analizar la viabilidad de constituir celda de d

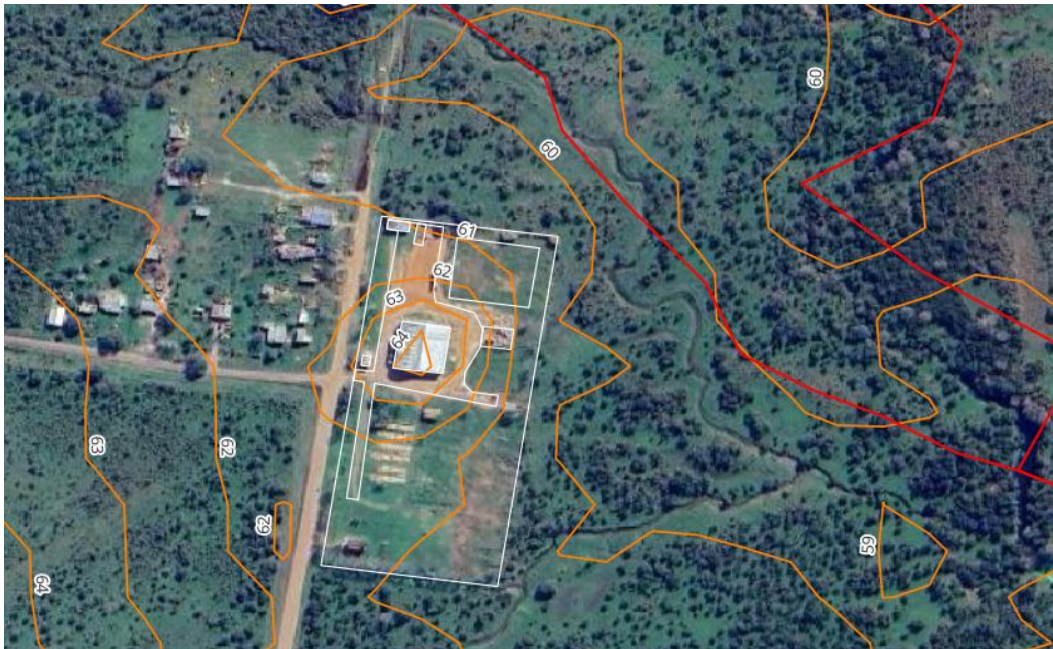
Imagen 2. Curvas de nivel. Fuente: MDE Ar

Considerando Pendiente general 2,2% SO-NE y asumiendo que el flujo subterráneo se asemeja a la topografía sin flujo lateral esperado, se proponen los siguientes puntos:

El análisis de la topografía del predio, basado en la interpretación de curvas de nivel y observación de campo, indica una pendiente general aproximada del 2,2 % con dirección suroeste – noreste (SO–NE).

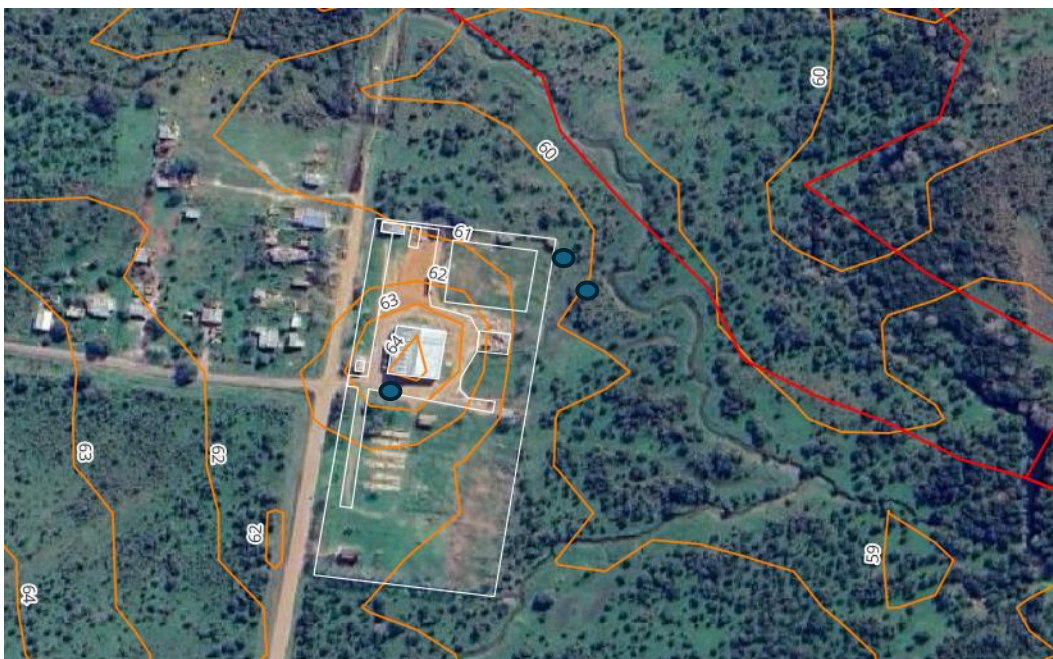
Imagen 3. Propuesta de freaticómetros

1. Punto 1 – AA (blanco)

- Ubicación propuesta: próximo al ingreso. A 15 m de la perforación de agua del lugar (ver influencia).
- Justificación: Área poco intervenida, con calidad basal representativa, posible correlación con agua de consumo, permite evaluar el flujo.

2. Punto 2 – aa

- Ubicación propuesta: próximo al vertice NE sobre limite norte.
- Justificación: línea de flujo SO>NE, aa de la celda, dentro de limites de propiedad
- Coord probable: 30°55'50.99"S 58°46'50.04"O

3. Punto 3 – aa

- Ubicación propuesta: próximo al vertice NE sobre limite este.
- Justificación: línea de flujo SO>NE, aa de la celda, dentro de limites de propiedad
- Coord probable: 30°55'51.55"S 58°46'49.90"O

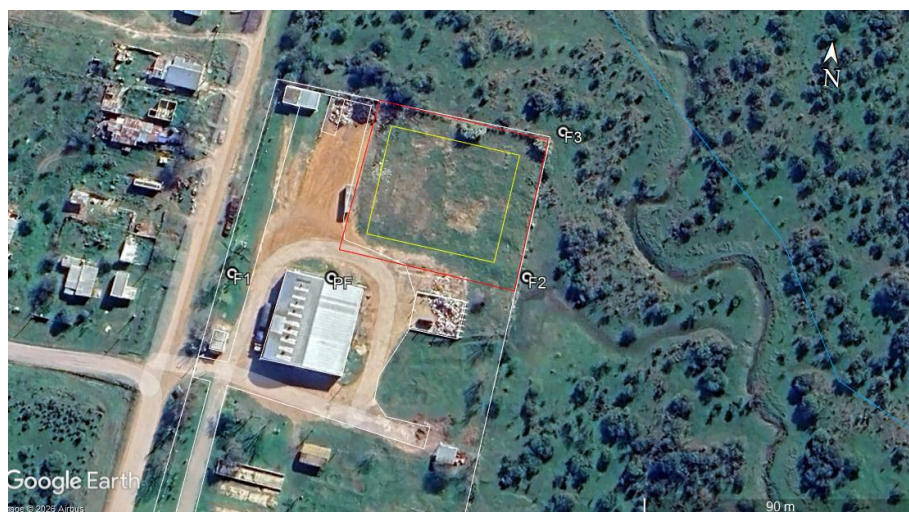
Imagen 4. Ubicación de freáticos. Fuente: Elab. propia

Acorde a la evaluación de la topografía, información secundaria recabada y situación evidenciada en terreno se define la ubicación de los 3 freáticos totales, de los cuales F2 y F3 se ubican en predio lindante. En la siguiente imagen puede observarse su distribución respecto a la celda actual de residuos (roja), la celda impermeabilizada proyectada (amarillo) y la perforación aguas arriba (F1).

Con el fin de evitar la perforación directa sobre residuos y garantizar la integridad de los puntos de monitoreo, se decidió desplazar la ubicación de los freáticos hacia el predio lindero de propiedad privada, manteniendo siempre su alineación con la dirección predominante del flujo hidrogeológico.

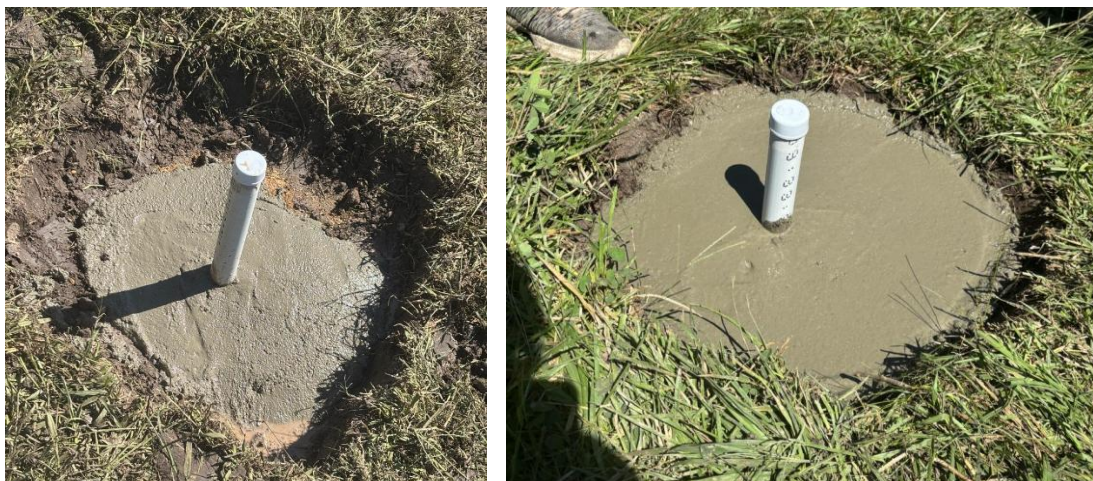
Imagen 5. Freatímetro 2 (izq) y Freatímetro 3 (der).

Los pozos de monitoreo de agua subterránea fueron ejecutados el día 28 de febrero de 2026 con las siguientes especificaciones técnicas:

- Profundidad total: **6 m**
- Diámetro del entubado: **40 mm**
- Material del entubado: **PVC**
- Tramo filtrante: **caño PVC perforado con filtro de malla últimos 2 m**
- Material filtrante: **arena seleccionada**
- Sellado superior: **sello sanitario**
- Protección superficial: **dado de hormigón**
- Boca de pozo: **20 cm de caño emergente sobre nivel del suelo**

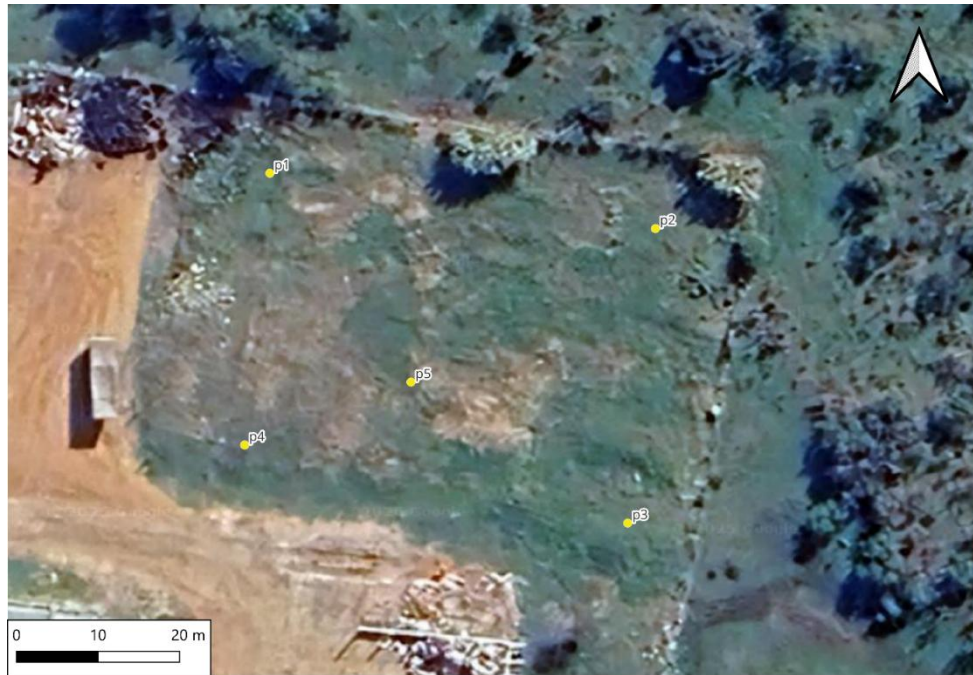
Se identifican como puntos de muestreos los siguientes:

El día 10 de marzo de 2026 se procedió al muestreo de suelo en 5 puntos distribuidos de la celda de residuos. Se tomaron 2 muestras compuestas en todos los puntos identificados previamente: una a profundidad del manto de residuos identificada como M1 y otra bajo el manto de residuos identificado como M2. Se tomó una muestra blanco en sitio no intervenido acorde a declaraciones de personal de la planta identificada como M3. Ubicada en coordenadas: 30°55'54.16"S 58°46'53.92"O. A continuación se describe lo observado en cada punto.

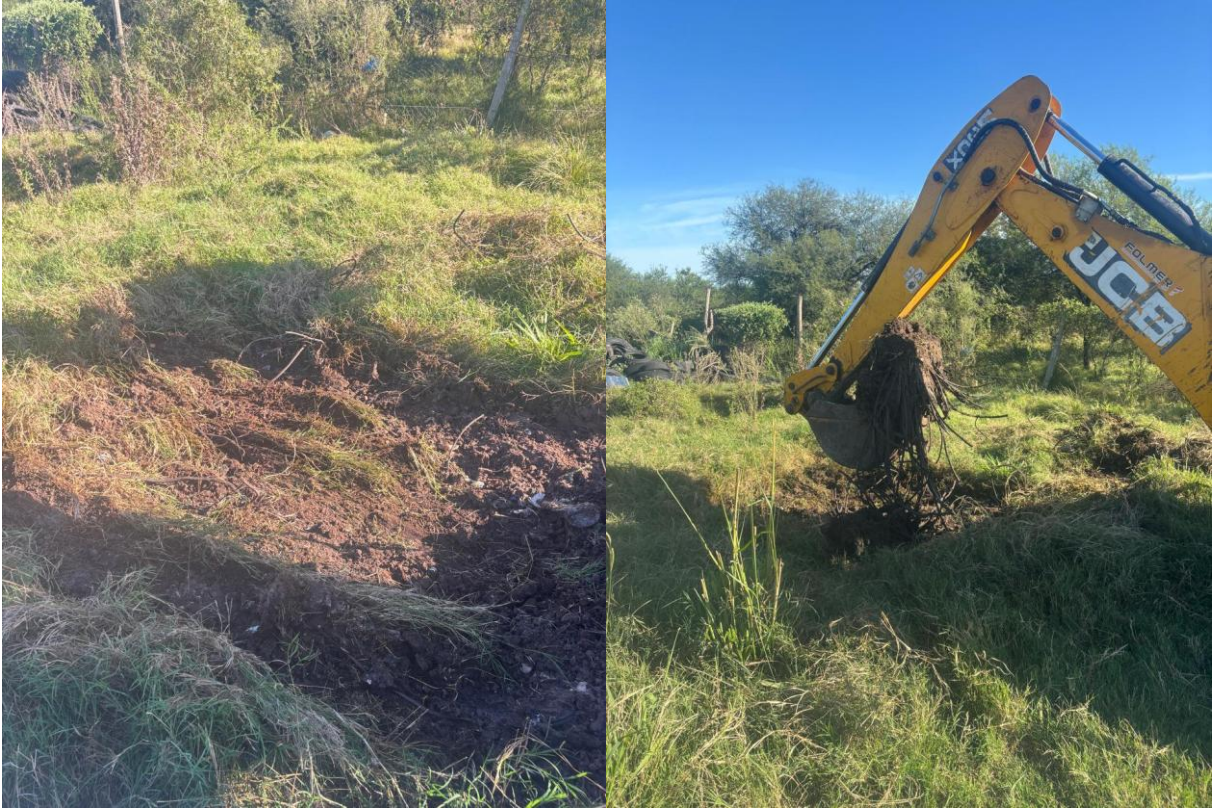
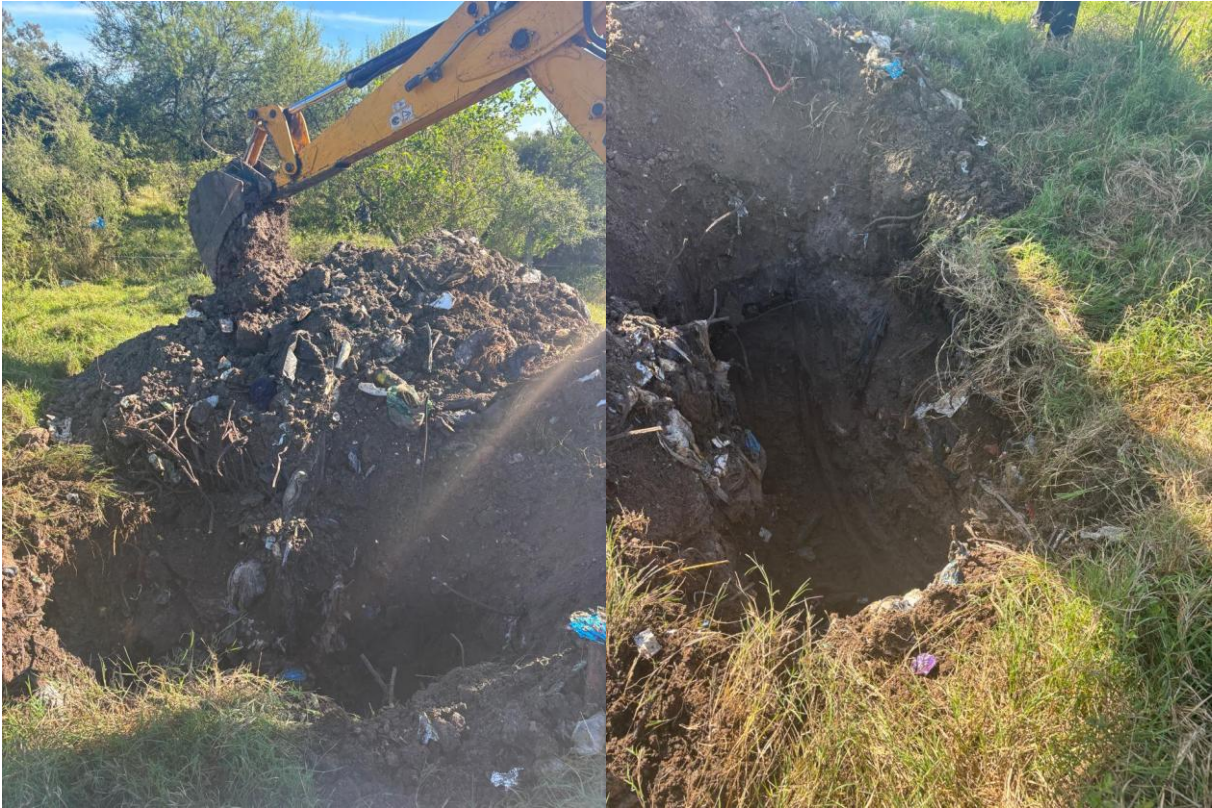
Punto 1

En el punto P1 se observaron 10 cm aproximadamente de suelo a partir del cual se identificaron residuos de diversa naturaleza hasta alrededor 1,30 m de profundidad. Los residuos presentaban un bajo grado de degradación, evidenciado por la presencia de bolsas plásticas aún consolidadas y materia orgánica en descomposición. Como fracción representativa en volumen se identifican restos de cables y pañales descartables.

Se detectaron pequeñas acumulaciones de líquido con olor y color compatibles con lixiviado, aunque la cantidad observada resultó insuficiente para la toma de muestra representativa.

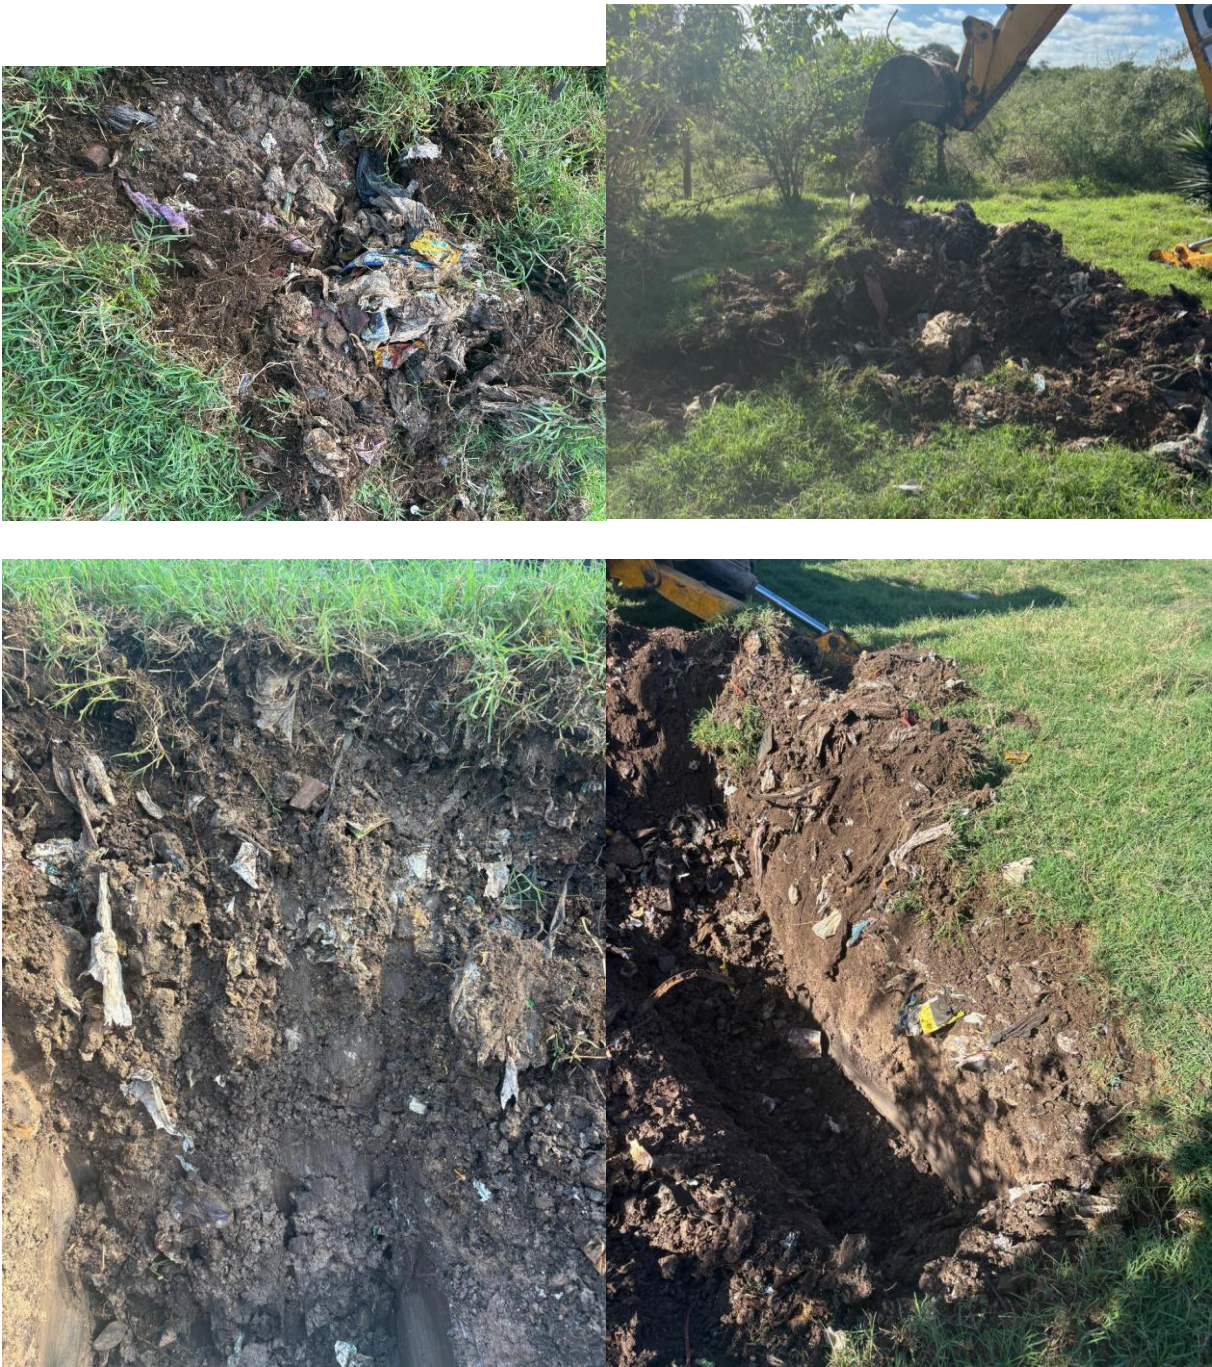
Punto 2

En el punto P2 se observaron residuos más superficiales, a partir de los 5 cm aproximadamente de profundidad, con mayor grado de degradación, mezclados con suelo, hasta los 70 cm. Subyacente se identificó un manto arcilloso homogéneo, no identificándose continuidad del enterramiento.

No se observaron evidencias de generación o acumulación de lixiviados en este sector.

Se infiere que no se depositaron residuos recientemente en este sector.

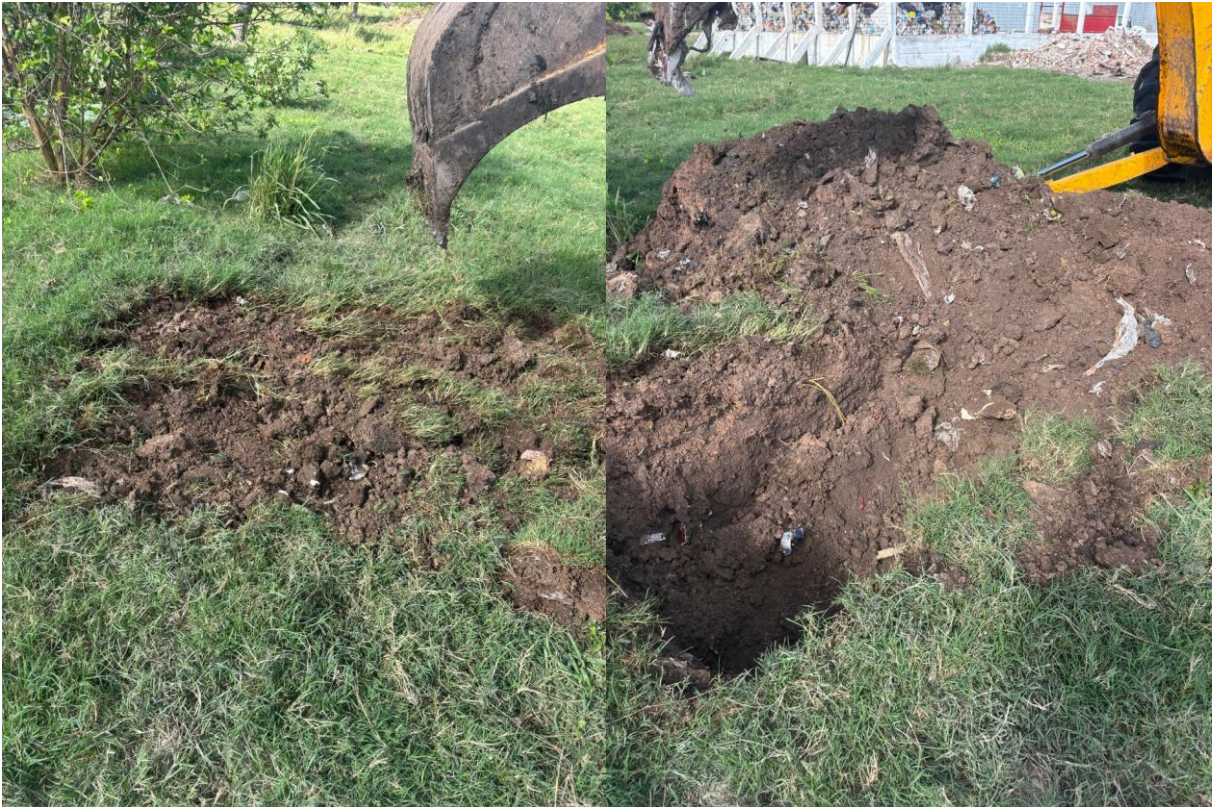
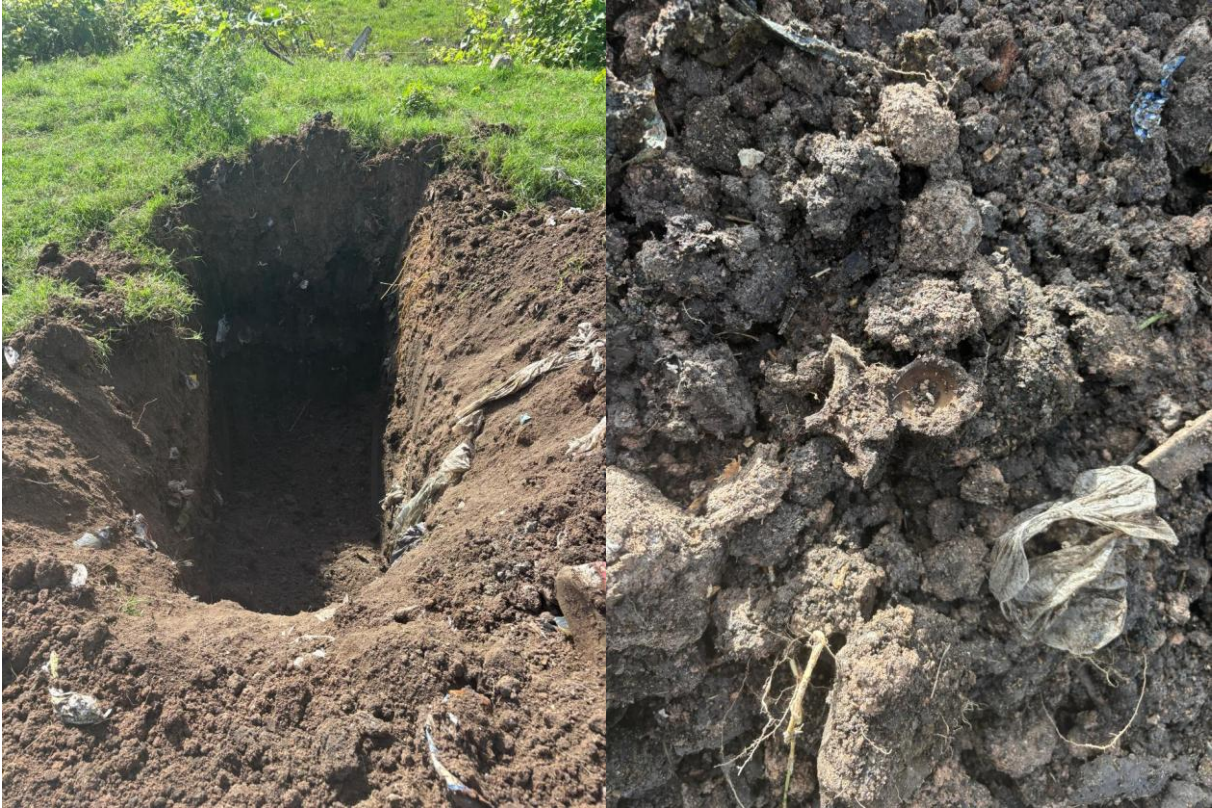
Punto 3

En el punto P3 se identificó una capa superior de 10 cm de suelo a partir de la cual se extrajeron residuos mezclados con suelo, en estado de degradación avanzado, evidenciado por la fragmentación y degradación visible del nylon, hasta los 1,35 m de profundidad.

Se detectaron acumulaciones compactas de residuos ("fardos"), con fuerte olor de carácter nitrogenado, asociado a procesos de descomposición anaeróbica de materia orgánica.

No se observan líquidos asociados a infiltración o lixiviados.

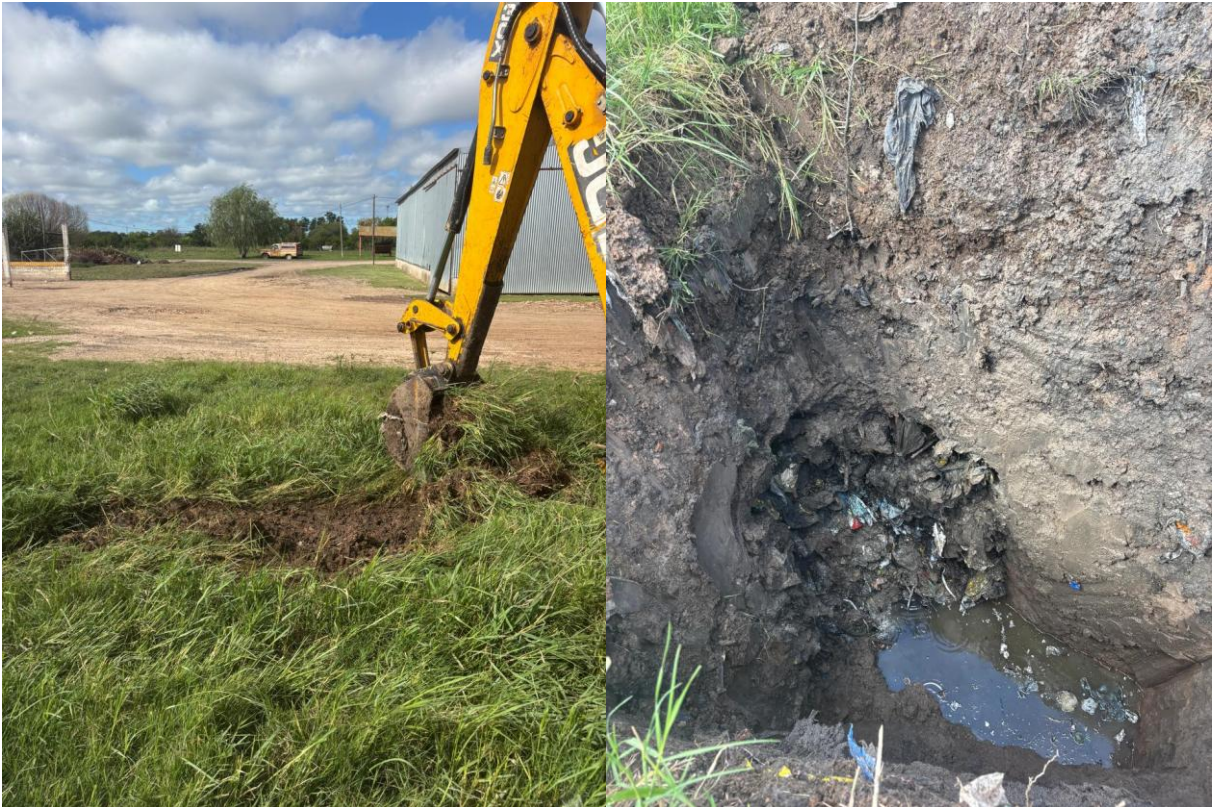
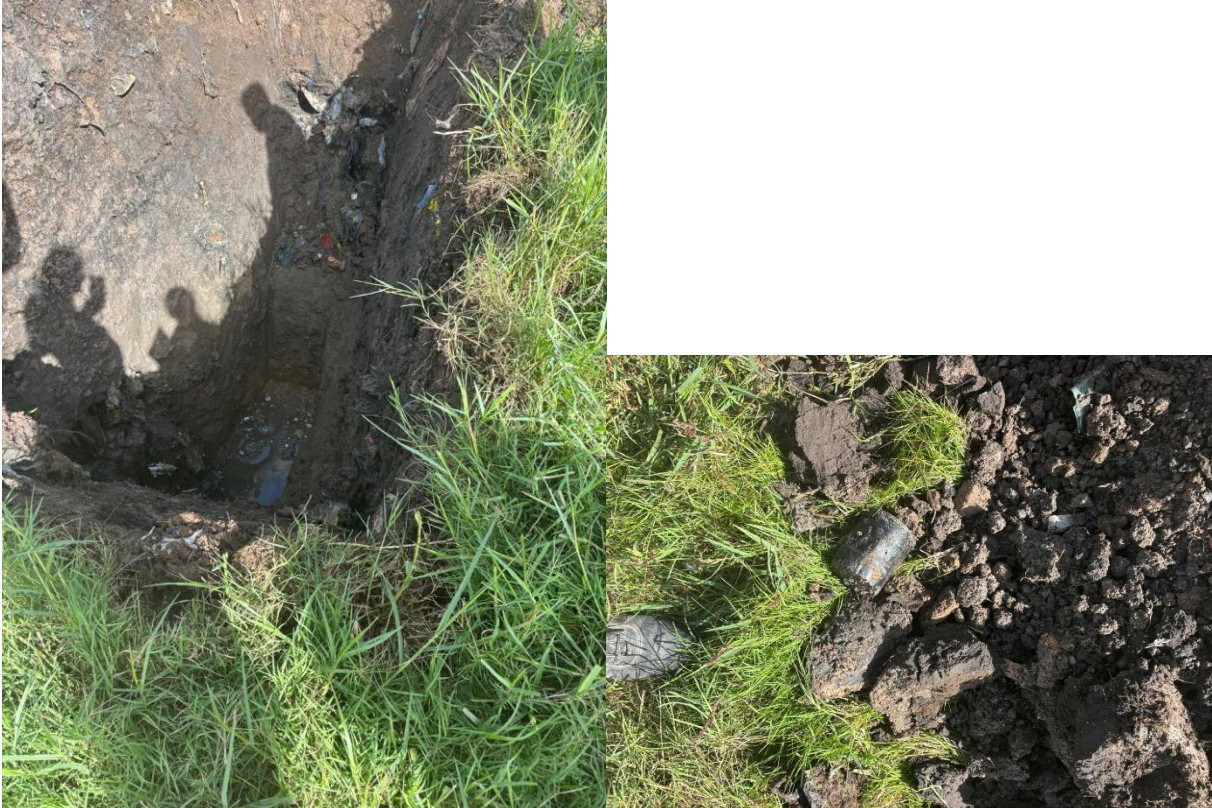
Punto 4

En el punto P4 tras 10 cm de suelo se identificaron residuos dispuestos de manera dispersa tales como filtros de aceite y recortes de cuero curado, posiblemente asociados a actividades artesanales o de manufactura local (por ejemplo, elaboración de vainas de cuchillos o artículos de talabartería).

Durante la excavación se detectó, lateralmente al perfil principal, una acumulación localizada de residuos en formato de fardos con bajo nivel de degradación, indicando la disposición actual de los residuos en el sector. Se alcanzó un a profundidad de 3,6 m hasta el manto arcilloso.

En este sector se observó una importante acumulación de líquido de color gris oscuro y olor intenso, compatible con lixiviado generado por la degradación de los residuos, aunque no puede descartarse la mezcla con agua de infiltración pluvial retenida dentro del cuerpo de residuos, atendiendo a la presencia del manto arcilloso subyacente que podría favorecer la acumulación local de estos líquidos. Asimismo, considerando la profundidad indicada y los niveles de freática relevadas es probable que pueda presentar influencia.

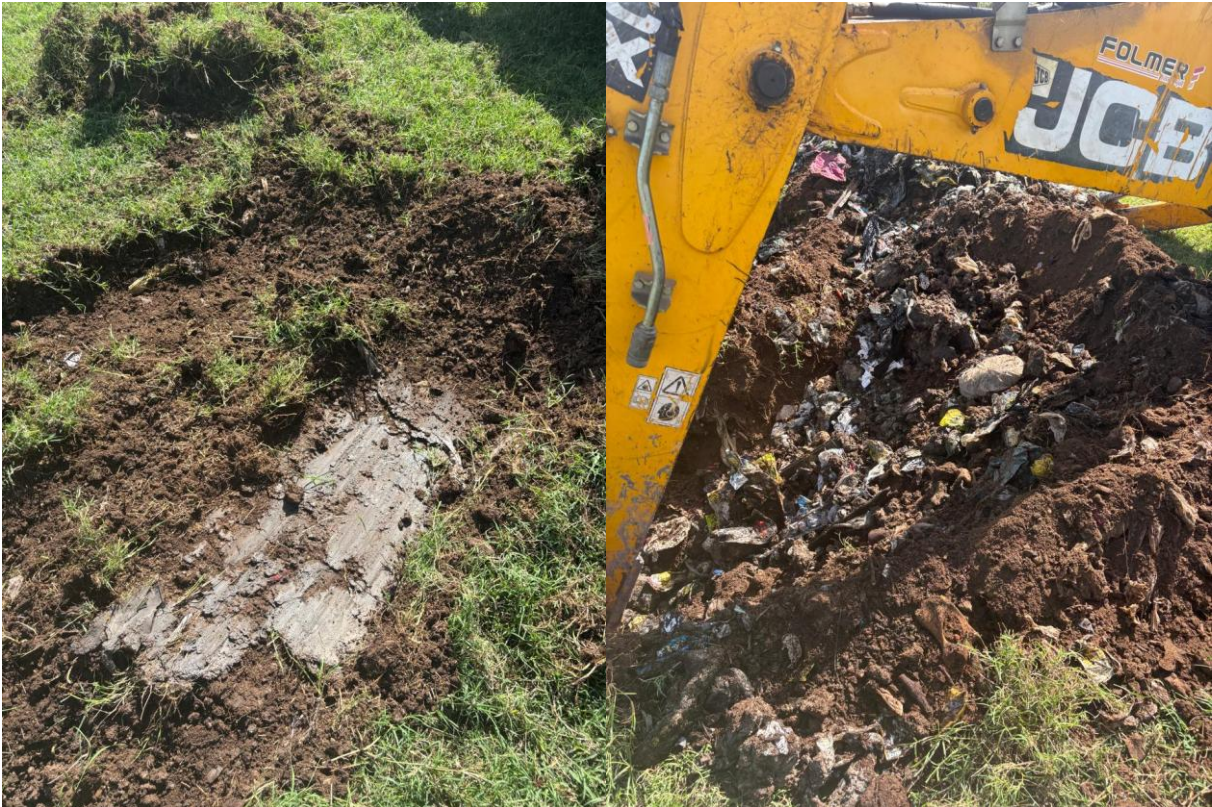
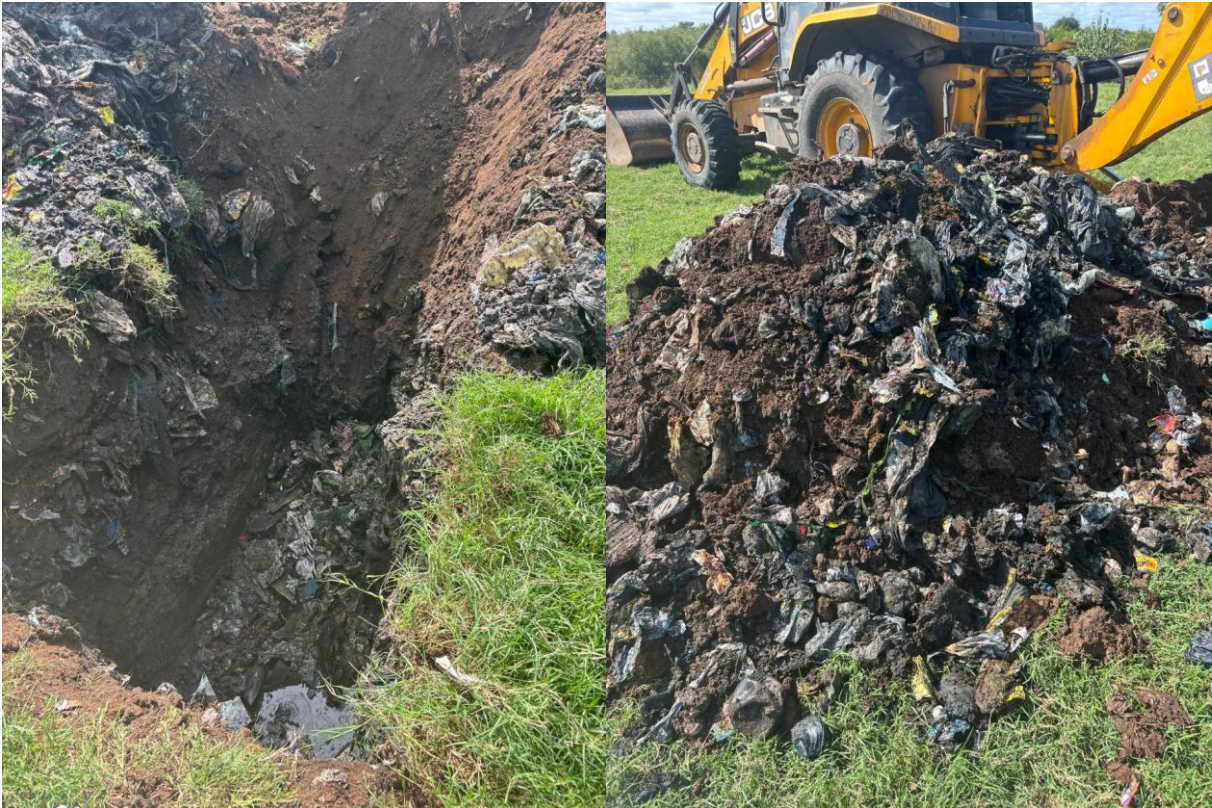
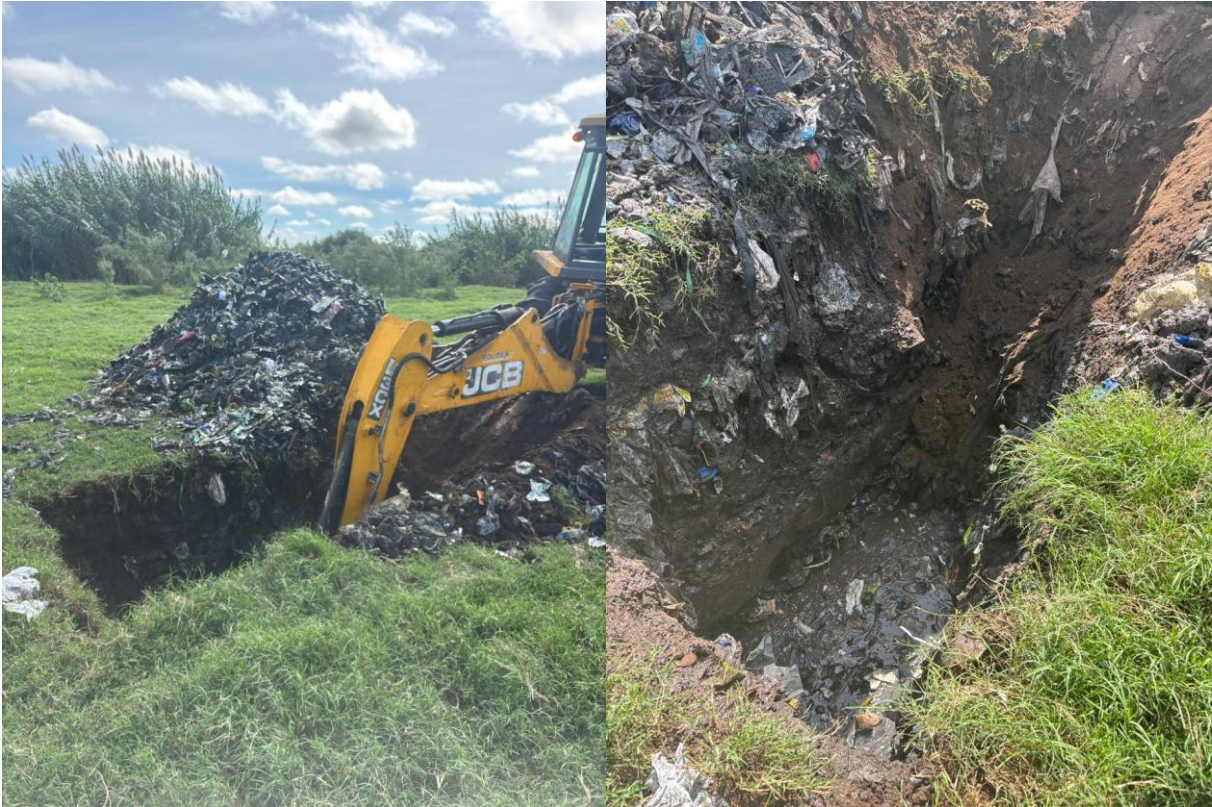
Punto 5

En el punto P5 se identificó una gran concentración de residuos dispuestos de forma continua, con escasa mezcla con suelo, configurando un bloque relativamente homogéneo de residuos.

En este sector también se detectó presencia significativa de agua, que podría corresponder a:

- lixiviado generado por la degradación de los residuos
- agua de lluvia infiltrada y retenida sobre el manto arcilloso

- o eventualmente una interacción con el nivel freático, lo cual deberá confirmarse mediante el análisis de los freatómetros instalados.

El perfil observado evidenció un horizonte superficial más poroso, con suelo oscuro con mayor contenido orgánico y fracción arenosa, seguido por un estrato arcilloso gris de baja permeabilidad, lo cual favorecería la acumulación temporal de líquidos dentro del cuerpo de residuos.

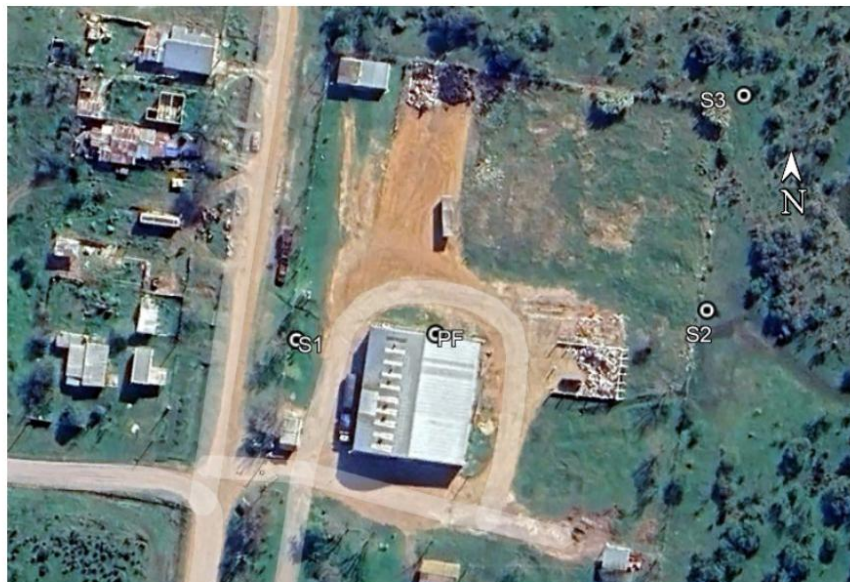
- **Perforaciones:** El día 28 de febrero de 2026 se ejecutaron tres (3) perforaciones, alcanzando una profundidad de 6 metros cada una, medida desde la boca del pozo, conforme a las ubicaciones previamente suministradas.

El sistema de perforación utilizado fue de tipo manual, empleando un barreno sin inyección de agua. El proceso consistió en introducir el barreno en el suelo, retirarlo una vez lleno de material, y repetir este procedimiento sucesivamente.

Ubicación de las Perforaciones S1: Lat. $30^{\circ} 55' 52.72''$ S ; Long. $58^{\circ} 46' 53.55''$ O -
S2: Lat. $30^{\circ} 55' 52.49''$ S ; Long. $58^{\circ} 46' 49.75''$ O - S3: Lat. $30^{\circ} 55' 50.79''$ S ; Long. $58^{\circ} 46' 49.41''$ O

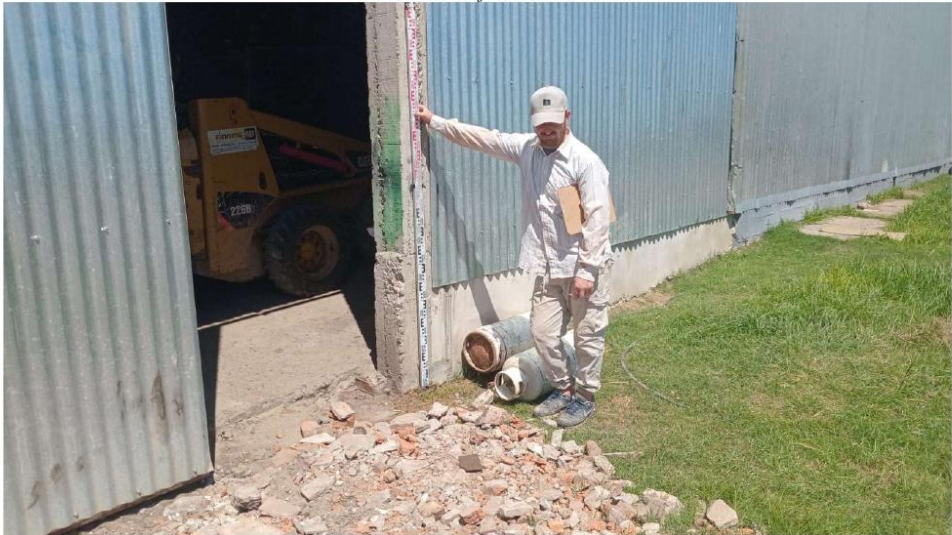
Foto 4: Punto Fijo. Cota +20.00 s/Riel portón del galpón.

Para la definición de las cotas de terreno se definió como Punto Fijo el ingreso a galpón en coordenadas 30°55'52.68"S 58°46'52.32"O, con cota de +20.
